# Rekartlegging av dammer i Ås kommune 2022

**Oppdragsgiver:** Ås kommune

**Rapporten refereres som:** Lønnve, O.J., Olsen, K.M., Jensen, H.L. og Blindheim, T. 2022.  
Rekartlegging av dammer i Ås kommune 2022. Biofokus rapport 2022-125. Stiftelsen Biofokus. Oslo.

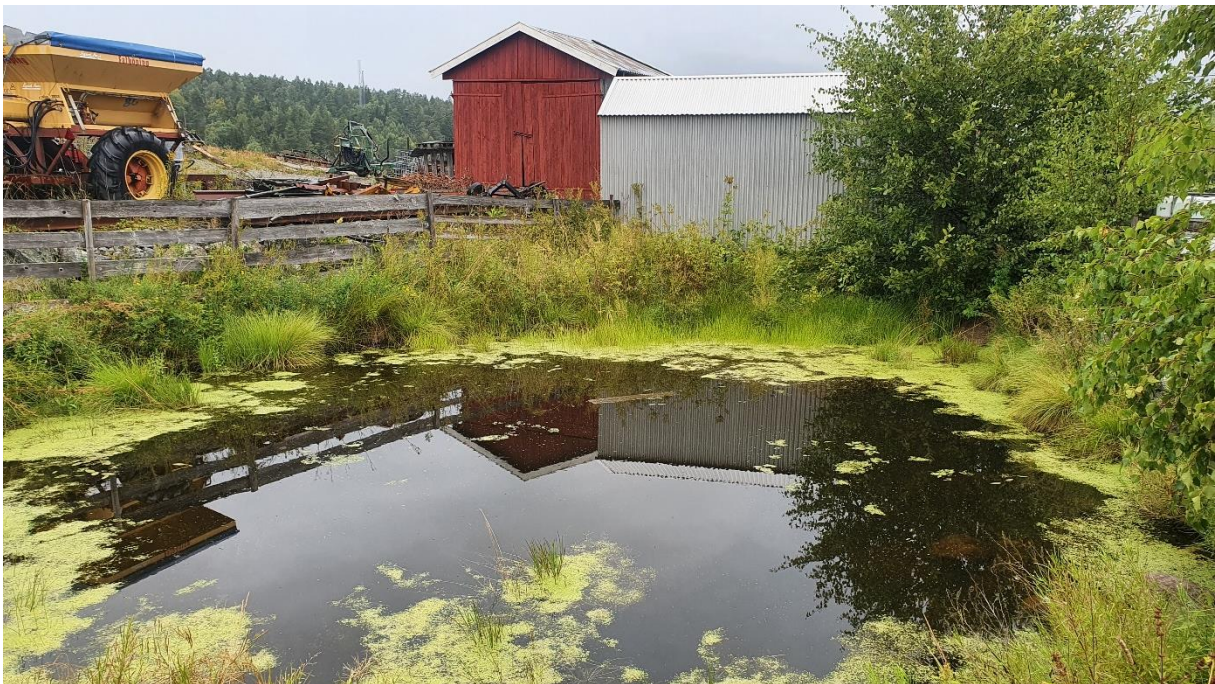
*Lokalitet Abberud (74). Gårdsdam med funn av både liten- og stor salamander i 2010.*

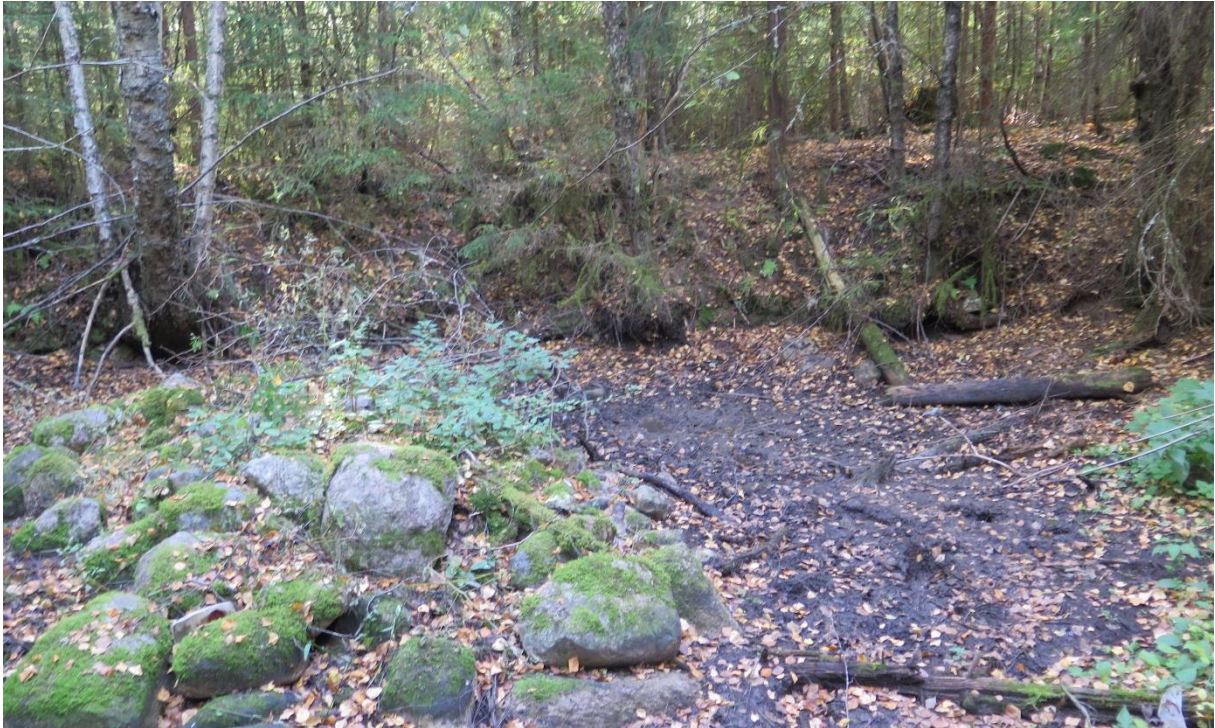
Figur 4: Lokalitet Grøstad, vest (nr. 55). Eksempel på en dam som ikke lenger har funksjon som dam. Dammen er tørket helt bort, og små busker og annen vegetasjon er i ferd med å etablere seg. Foto: Ole J. Lønnve.

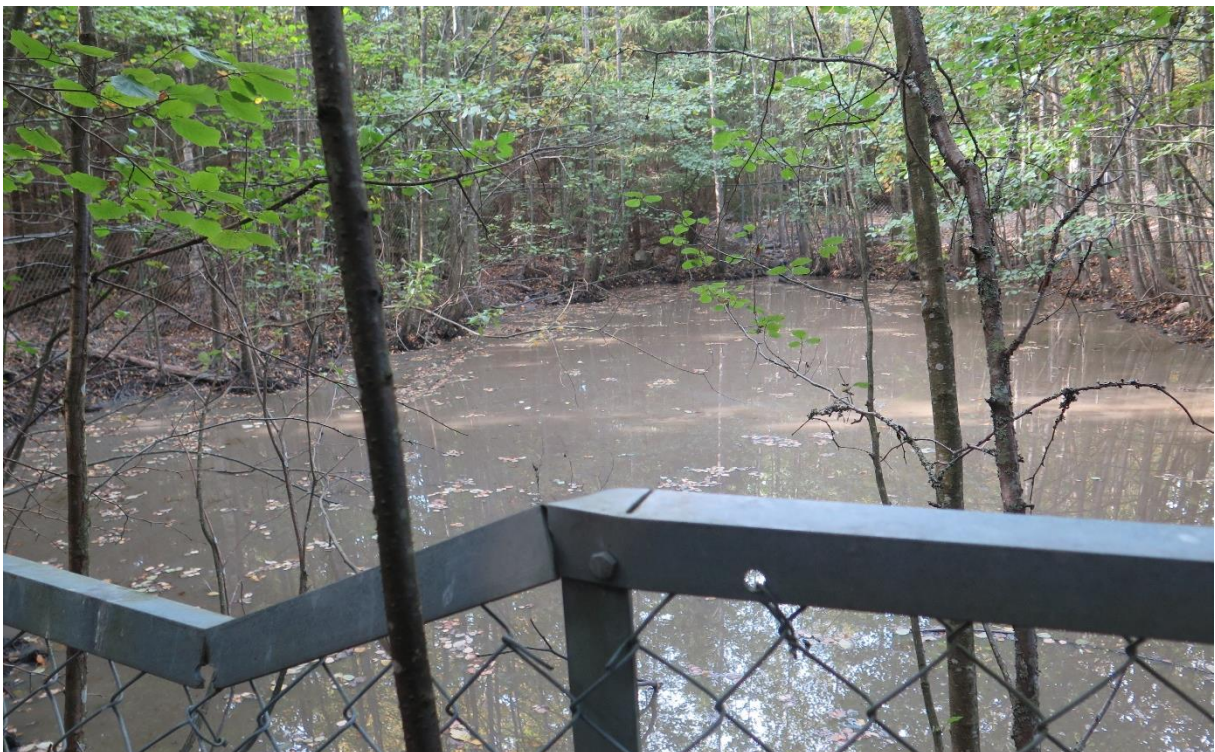
Figur 5: Lokalitet Dyster NØ (nr. 81). Utviklingen til denne dammen har vært negativ. Dammen var tidligere mer lysåpen, hatt vannvegetasjon og det har vært gjort funn av flere arter amfibier, deriblant storsalamander. Dammen fremstår per 2022 mer som en skyggefull «søledam». Arealene rundt dammen benyttes til frittgående griser. Foto: Ole J. Lønnve.

Lokaliteten gis verdi som lokalt viktig lokalitet (C). Lokalitetens kvalitet som en del av funksjonsområde til amfibier og andre limniske organismer per 2022 vurderes som svært redusert, og de kvalitetene lokaliteten har hatt tidligere er i dag ikke til stede.

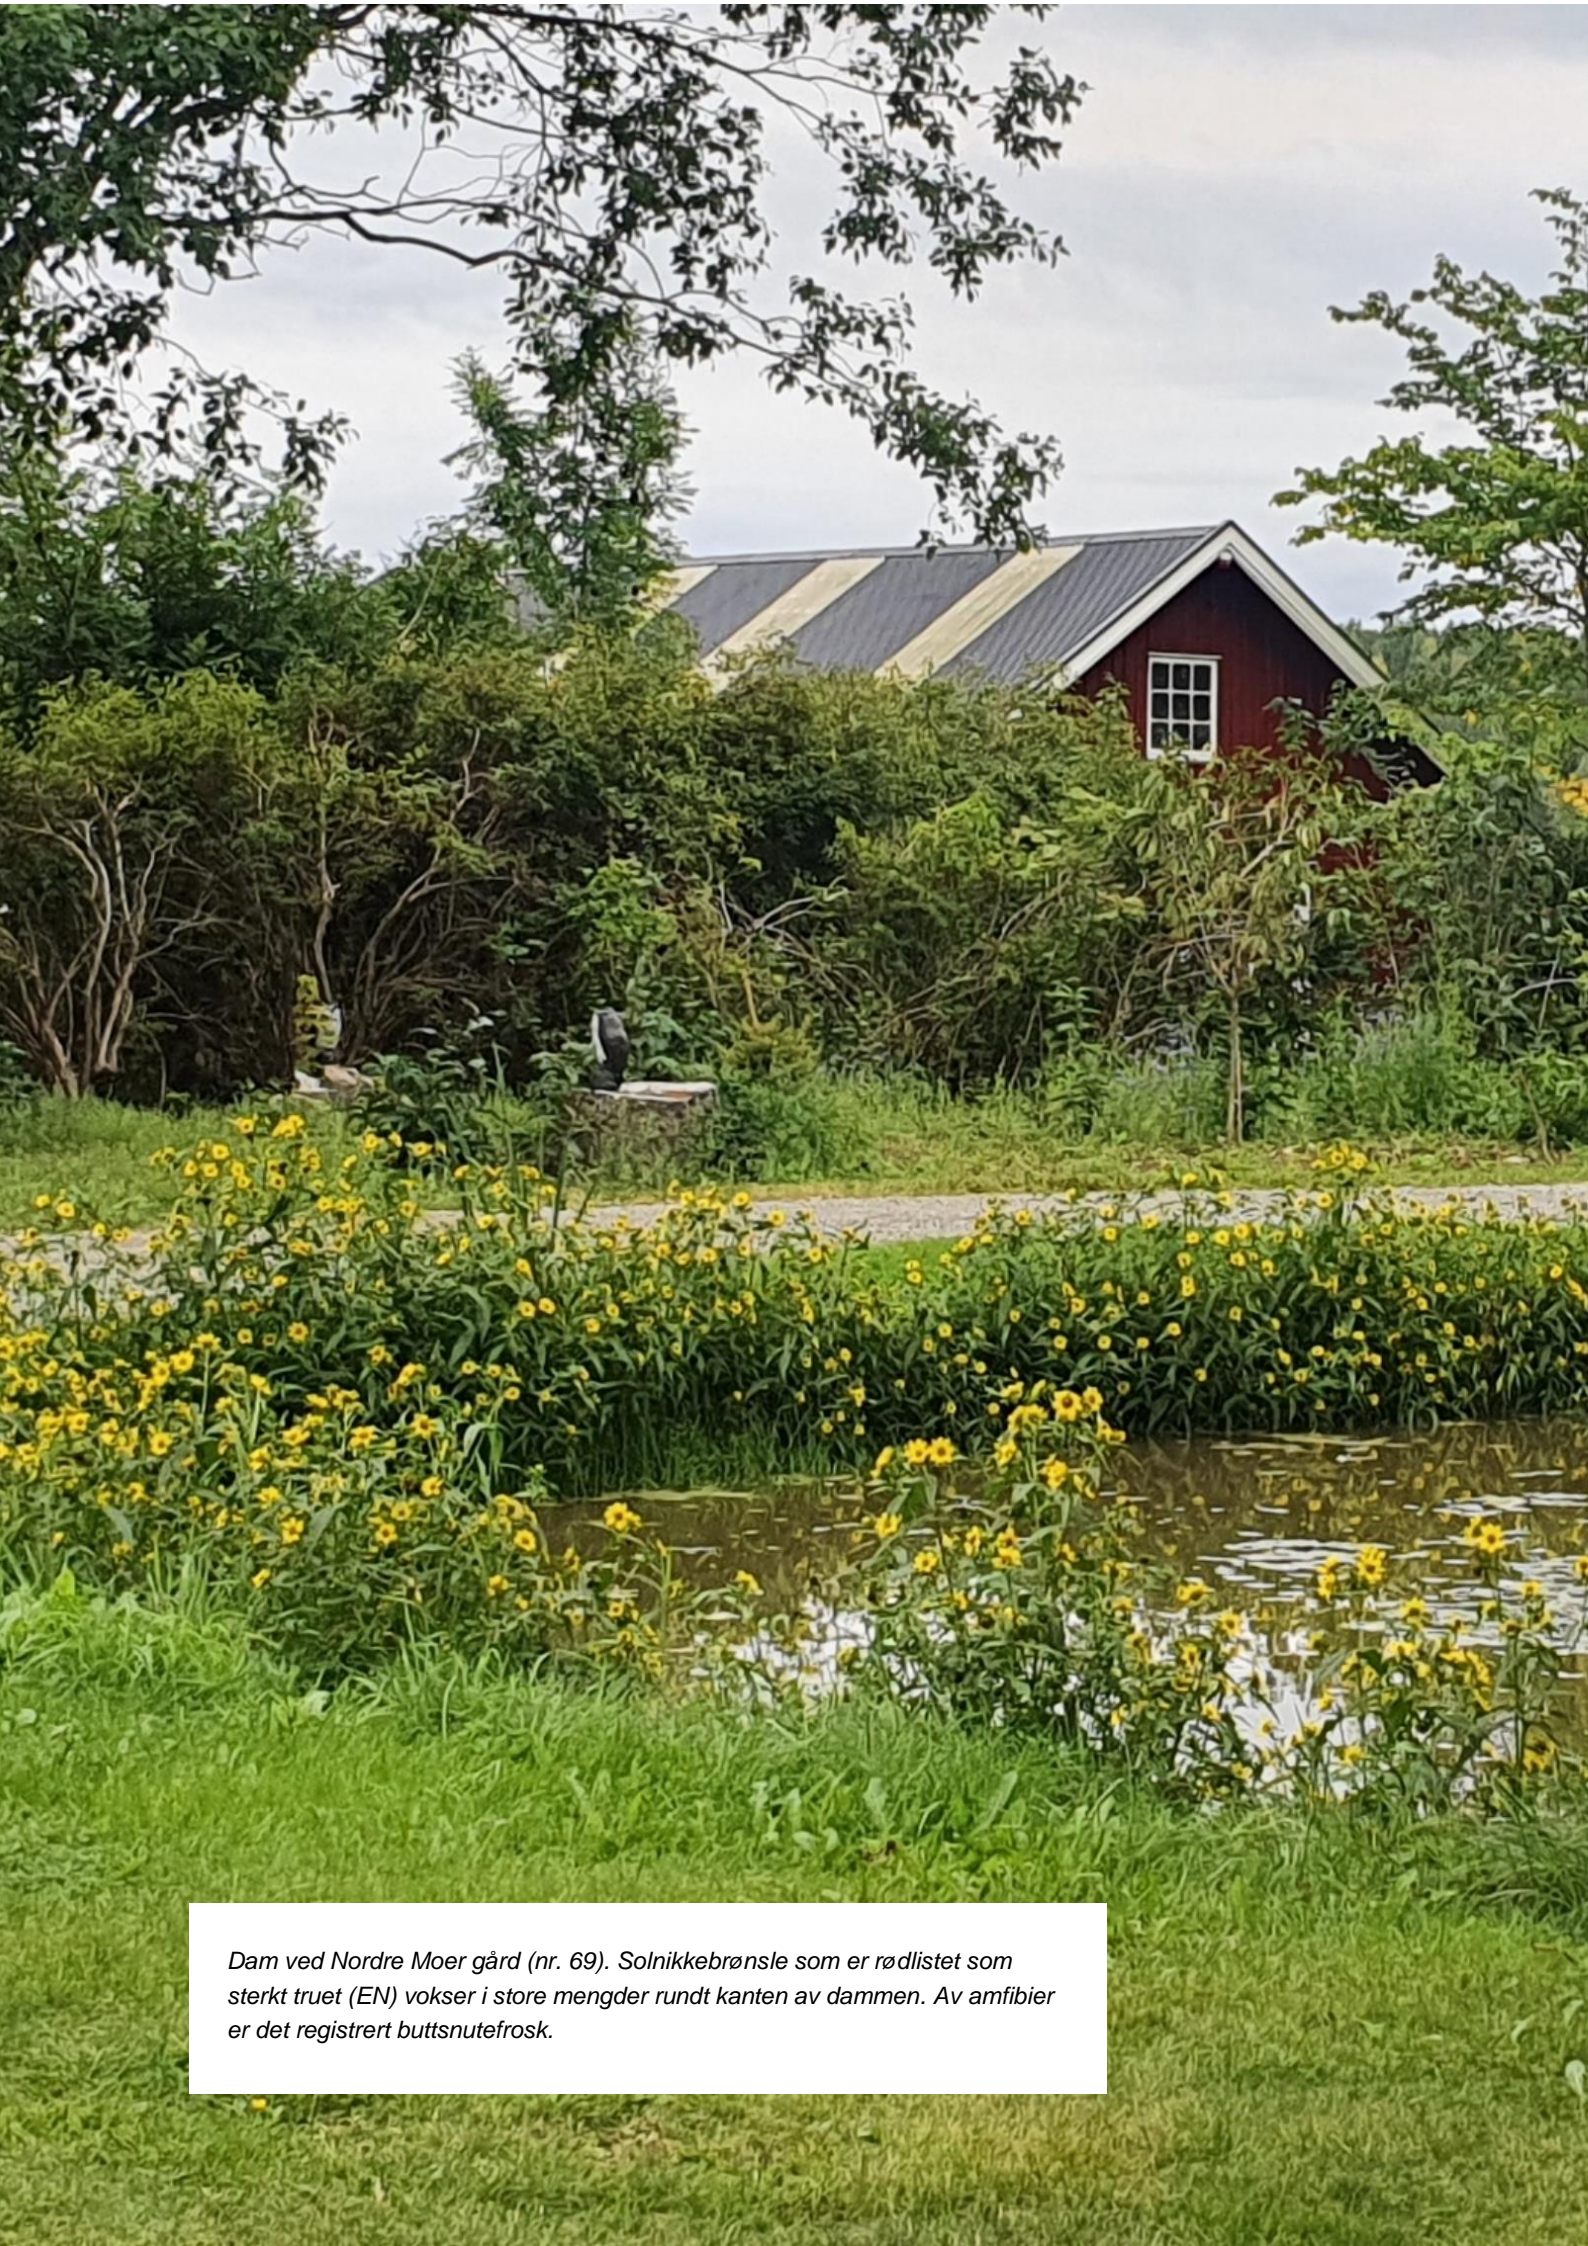
*Dam ved Nordre Moer gård (nr. 69). Solnikkebrønsle som er rødlistet som sterkt truet (EN) vokser i store mengder rundt kanten av dammen. Av amfibier er det registrert buttsnutefrosk.*

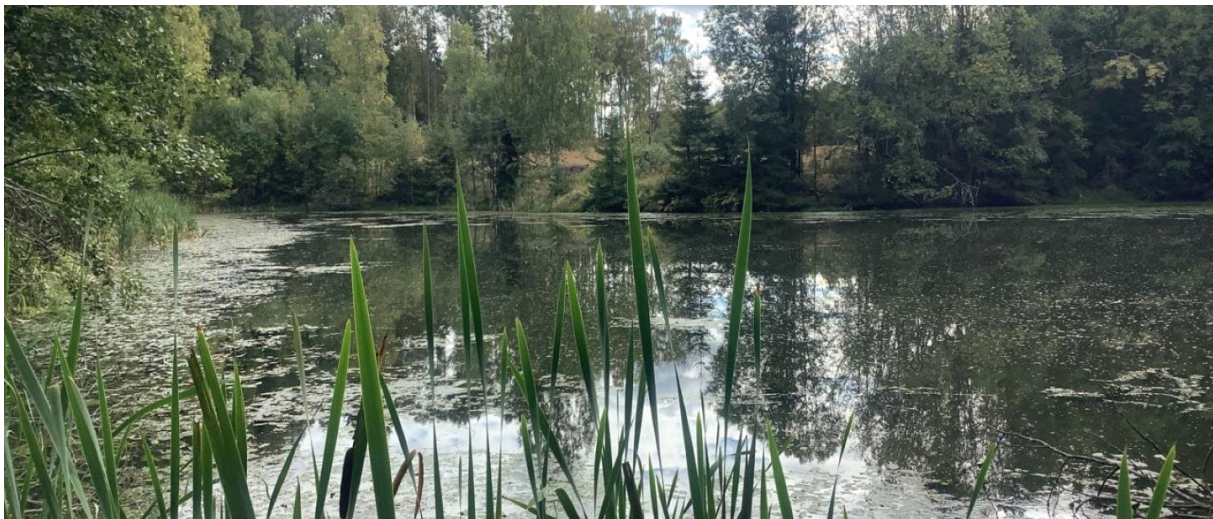
## Nr.: 27 (Sterud) - Verdi: C

Lokaliteten gis verdi som lokalt viktig (C), men den vil raskt miste enhver verdi om den ikke graves helt eller delvis opp.

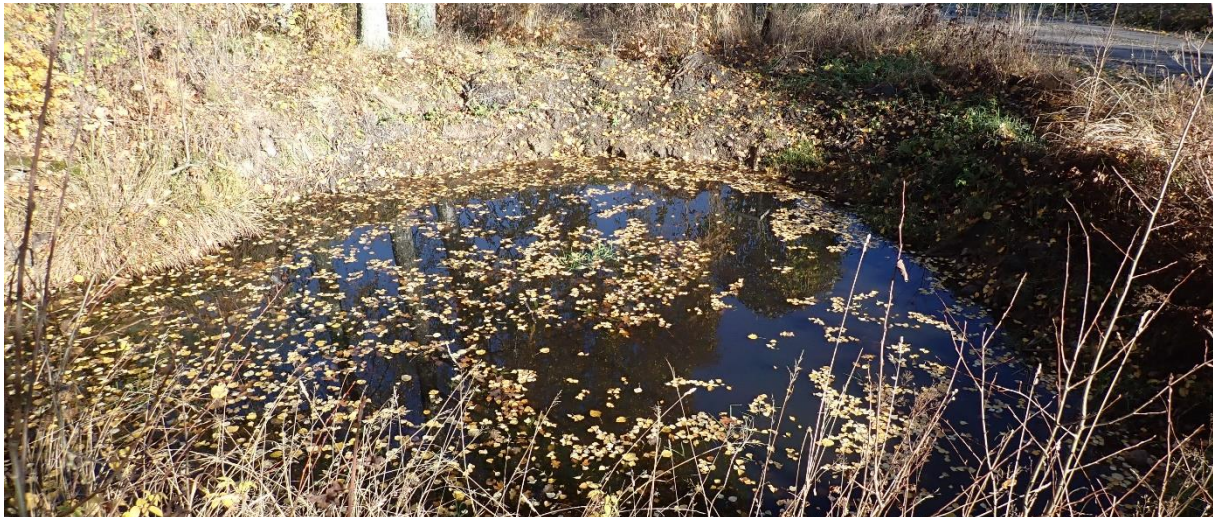
## Nr.: 59 (Smedbølveien/E6) - Verdi: C

Lokaliteten gis verdi som lokalt viktig (C), men den vil raskt miste enhver verdi om den ikke graves helt eller delvis opp.

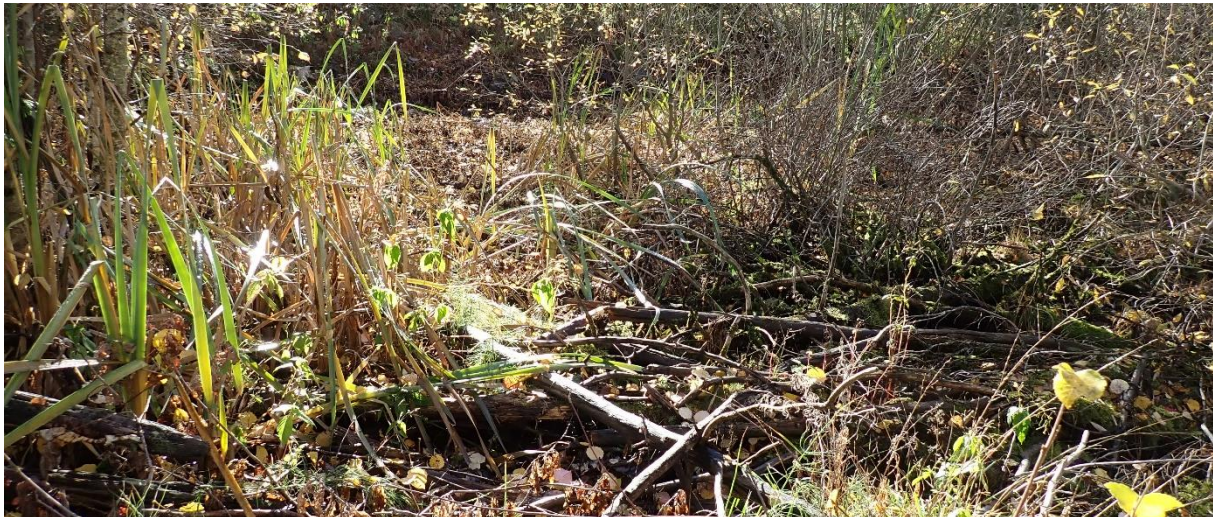
## Nr.: 60 (Loppjølet, nord) - Verdi: B

Lokaliteten er liten og skyggefull, og sterkt infisert av fremmedarten vasspest, men gis allikevel verdi som viktig (B), da den ser ut til å være en viktig lokalitet for salamandre, og ganske sikkert også annet biologisk mangfold.
